Bauwerk (ID): 006_0149_QBW_01

Gewässer: Wiltz

OWK: IV-1.1.a

Identifikation und Lage

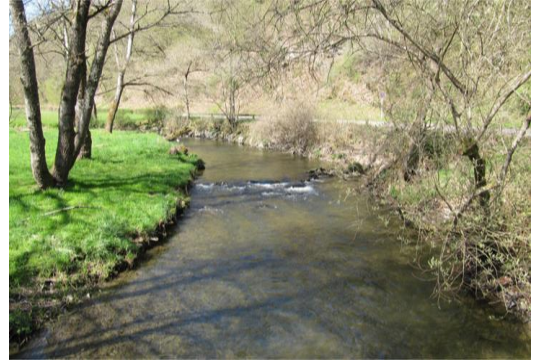
Foto: Übersicht

Bauwerkstyp	Sohlschwelle
Funktion	Sohlsicherung
Funktion (sonstiges)	-
Material	Stein
Zustand	intakt
Fallhöhe [m]	0,05
Rückstau [m]	kein
Unterwasser-Tiefe [m]	ausreichend
Wanderweg-Tiefe (Minimum) [m]	0,03
Fischschutz Rechen (nur WKA)	keine WKA keine WKA

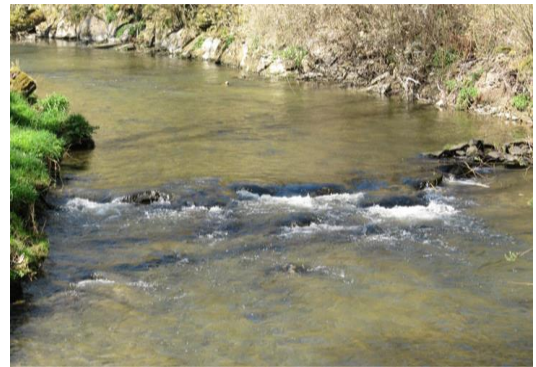
Foto: Detail

aufwärts	durchgängig (Klasse 1)
abwärts	durchgängig (Klasse 1)
Gesamtbewertung Fische	Klasse 1

Geschiebe	voll durchgängig (Kl. 1)
Schwebstoffe	voll durchgängig (Kl. 1)
Morphodynamik	Bauwerksbereich beeinträchtigt (Klasse 2)
Gesamtbewertung Sedimente	1

Anmerkung	Nur hydraulische Auswirkungen
-----------	-------------------------------

LuxMaPro-ID	-
Maßnahmentyp	-
Maßnahmenbeschreibung	kein Maßnahmenbedarf
