Bauwerk (ID): 006_0153_QBW_01

Gewässer: Wiltz

OWK: IV-1.1.a

Identifikation und Lage

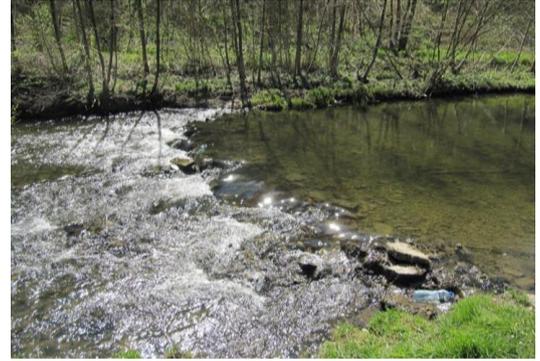
Foto: Übersicht

Bauwerkstyp	Grundschwelle
Funktion	Sohlsicherung
Funktion (sonstiges)	-
Material	Stein
Zustand	intakt
Fallhöhe [m]	0,20
Rückstau [m]	<20 m
Unterwasser-Tiefe [m]	ausreichend
Wanderweg-Tiefe (Minimum) [m]	0,00
Fischschutz Rechen (nur WKA)	keine WKA keine WKA

aufwärts	eingeschränkt durchgängig (Klasse 3)
abwärts	durchgängig (Klasse 1)
Gesamtbewertung Fische	Klasse 2

Geschiebe	voll durchgängig (Kl. 1)
Schwabstoffe	voll durchgängig (Kl. 1)
Morphodynamik	Bauwerksbereich beeinträchtigt (Klasse 2)
Gesamtbewertung Sedimente	1

Gesamtbewertung Durchgängigkeit: 2

Anmerkung	Sehr geringe Einschränkung der Durchgängigkeit aufwärts
-----------	---

LuxMaPro-ID	-
Maßnahmentyp	-
Maßnahmenbeschreibung	kein Maßnahmenbedarf
