Bauwerk (ID): 006_0154_QBW_01

Gewässer: Wiltz

Identifikation und Lage

Charakterisierung

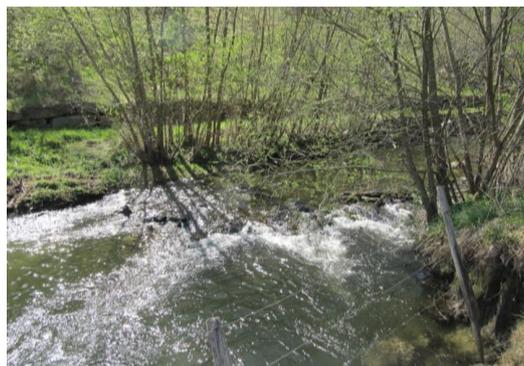
Foto: Detail

Bauwerkstyp	Stützschwelle
Funktion	Sohlsicherung
Funktion (sonstiges)	-
Material	Stein
Zustand	intakt
Fallhöhe [m]	0,10
Rückstau [m]	20-50 m
Unterwasser-Tiefe [m]	ausreichend
Wanderweg-Tiefe (Minimum) [m]	0,03
Fischschutz Rechen (nur WKA)	keine WKA keine WKA

aufwärts	eingeschränkt durchgängig (Klasse 3)
abwärts	durchgängig (Klasse 1)
Gesamtbewertung Fische	Klasse 2

Geschiebe	temporär/leicht eingeschränkt (Klasse 2)
Schwabstoffe	temporär/leicht eingeschränkt (Klasse 2)
Morphodynamik	Standort teilweise beeinträchtigt (Klasse 3)
Gesamtbewertung Sedimente	2

Gesamtbewertung Durchgängigkeit: 2

LuxMaPro-ID	-
Maßnahmentyp	-
Maßnahmenbeschreibung	kein Maßnahmenbedarf
