Bauwerk (ID): 006\_0155\_QBW\_01

Gewässer: Wiltz

**Identifikation und Lage**

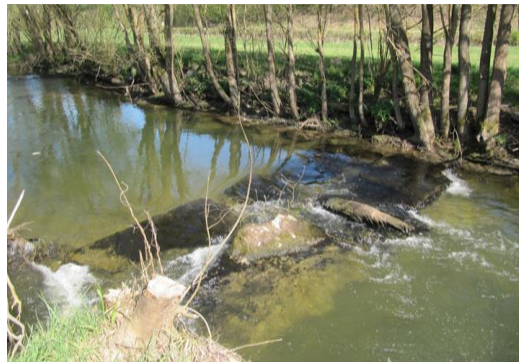
**Foto: Übersicht**

Bauwerkstyp	Stützschwelle
Funktion	Sohlsicherung
Funktion (sonstiges)	-
Material	Stein
Zustand	intakt
Fallhöhe [m]	0,20
Rückstau [m]	<20 m
Unterwasser-Tiefe [m]	ausreichend
Wanderweg-Tiefe (Minimum) [m]	0,05
Fischschutz   Rechen (nur WKA)	keine WKA   keine WKA

aufwärts	eingeschränkt durchgängig (Klasse 3)
abwärts	eingeschränkt durchgängig (Klasse 3)
Gesamtbewertung Fische	Klasse 3

Geschiebe	mäßig eingeschränkt (Klasse 3)
Schwabstoffe	temporär/leicht eingeschränkt (Klasse 2)
Morphodynamik	Standort teilweise beeinträchtigt (Klasse 3)
Gesamtbewertung Sedimente	3

**Gesamtbewertung Durchgängigkeit: 3**

LuxMaPro-ID	4280
Maßnahmentyp	HY DU.01 - Wiederherstellung der ökologischen Durchgängigkeit - Querbauwerk
Maßnahmenbeschreibung	Wiederherstellung der ökologischen Durchgängigkeit - Querbauwerk - Wiltz - Weidingen - oberhalb Camping 1 (H=0,2m)
