Bauwerk (ID): 006_0170_QBW_01

Gewässer: Wiltz

OWK: IV-1.1.a

Identifikation und Lage

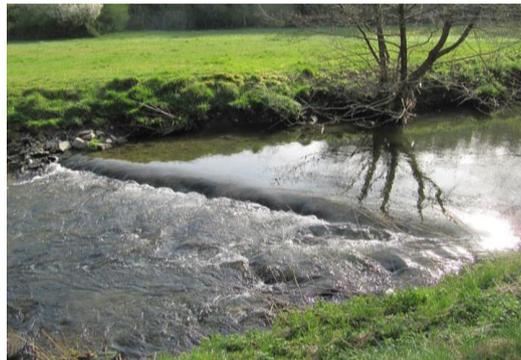
Foto: Übersicht

Bauwerkstyp	Sohlschwelle
Funktion	Sohlsicherung
Funktion (sonstiges)	-
Material	Stein
Zustand	intakt
Fallhöhe [m]	0,20
Rückstau [m]	<20 m
Unterwasser-Tiefe [m]	ausreichend
Wanderweg-Tiefe (Minimum) [m]	0,03
Fischschutz Rechen (nur WKA)	keine WKA keine WKA

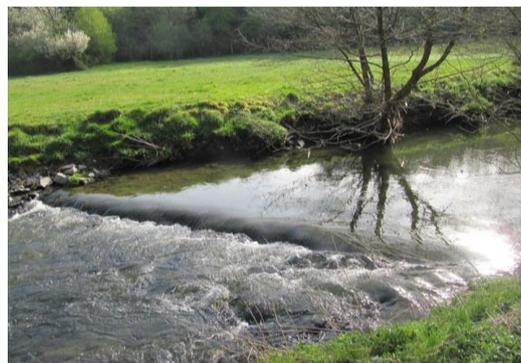
Foto: Detail

Anmerkung	Einschränkung der Durchgängigkeit minimal. Eher hydraulische Einschränkung.
-----------	---
