Bauwerk (ID): 006_0174_QBW_01

Gewässer: Wiltz

OWK: IV-1.1.a

Identifikation und Lage

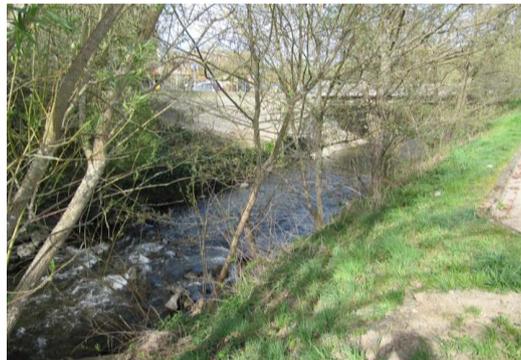
Foto: Übersicht

Bauwerkstyp	Raue Gleite
Funktion	Sohlsicherung
Funktion (sonstiges)	-
Material	Stein
Zustand	intakt
Fallhöhe [m]	0,10
Rückstau [m]	kein
Unterwasser-Tiefe [m]	ausreichend
Wanderweg-Tiefe (Minimum) [m]	0,05
Fischschutz Rechen (nur WKA)	keine WKA keine WKA

Anmerkung	Einschränkung der Durchgängigkeit gering. Eher hydraulische Einschränkung.
-----------	--

LuxMaPro-ID	-
Maßnahmentyp	-
Maßnahmenbeschreibung	kein Maßnahmenbedarf
