Bauwerk (ID): 006_0242_QBW_01

Gewässer: Wiltz

OWK: IV-2.1

Identifikation und Lage

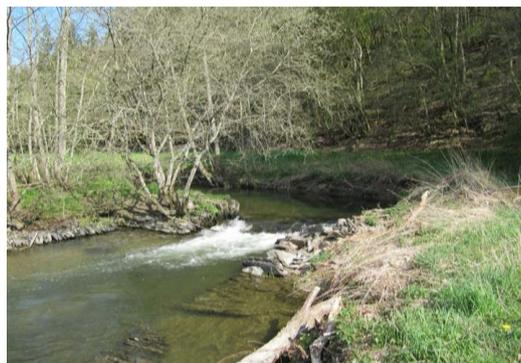
Foto: Übersicht

Bauwerkstyp	Absturz
Funktion	Sohlsicherung
Funktion (sonstiges)	-
Material	Stein
Zustand	intakt
Fallhöhe [m]	0,25
Rückstau [m]	<20 m
Unterwasser-Tiefe [m]	nicht ausreichend
Wanderweg-Tiefe (Minimum) [m]	0,00
Fischschutz Rechen (nur WKA)	keine WKA keine WKA

aufwärts	eingeschränkt durchgängig (Klasse 3)
abwärts	durchgängig (Klasse 1)
Gesamtbewertung Fische	Klasse 2

Geschiebe	temporär/leicht eingeschränkt (Klasse 2)
Schwebstoffe	temporär/leicht eingeschränkt (Klasse 2)
Morphodynamik	Standort teilweise beeinträchtigt (Klasse 3)
Gesamtbewertung Sedimente	2

Gesamtbewertung Durchgängigkeit: 2

Anmerkung	Mit Schwelle
-----------	--------------

LuxMaPro-ID	-
Maßnahmentyp	-
Maßnahmenbeschreibung	kein Maßnahmenbedarf
