Bauwerk (ID): 006\_0247\_QBW\_01

Gewässer: Wiltz

**Identifikation und Lage**

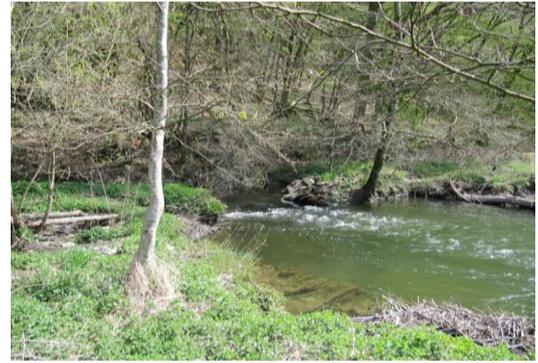
**Foto: Übersicht**

Bauwerkstyp	Raue Rampe
Funktion	Sohlsicherung
Funktion (sonstiges)	-
Material	Stein
Zustand	intakt
Fallhöhe [m]	0,10
Rückstau [m]	<20 m
Unterwasser-Tiefe [m]	ausreichend
Wanderweg-Tiefe (Minimum) [m]	0,05
Fischschutz   Rechen (nur WKA)	keine WKA   keine WKA

aufwärts	eingeschränkt durchgängig (Klasse 3)
abwärts	durchgängig (Klasse 1)
Gesamtbewertung Fische	Klasse 2

Geschiebe	voll durchgängig (Kl. 1)
Schwabstoffe	voll durchgängig (Kl. 1)
Morphodynamik	Standort teilweise beeinträchtigt (Klasse 3)
Gesamtbewertung Sedimente	2

**Gesamtbewertung Durchgängigkeit: 2**

LuxMaPro-ID	-
Maßnahmentyp	-
Maßnahmenbeschreibung	kein Maßnahmenbedarf
