Bauwerk (ID): 006_0298_QBW_01

Gewässer: Wiltz

Identifikation und Lage

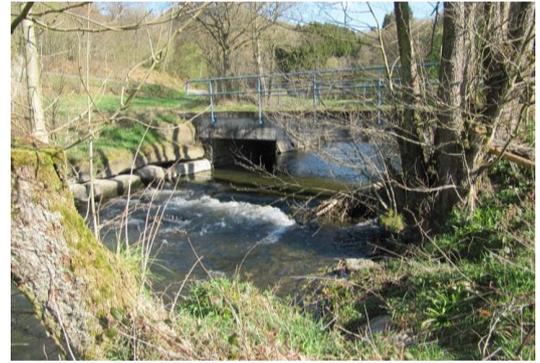
Foto: Übersicht

Bauwerkstyp	Raue Rampe
Funktion	Sohlsicherung
Funktion (sonstiges)	-
Material	Stein
Zustand	intakt
Fallhöhe [m]	0,15
Rückstau [m]	kein
Unterwasser-Tiefe [m]	ausreichend
Wanderweg-Tiefe (Minimum) [m]	0,00
Fischschutz Rechen (nur WKA)	keine WKA keine WKA

aufwärts	eingeschränkt durchgängig (Klasse 3)
abwärts	durchgängig (Klasse 1)
Gesamtbewertung Fische	Klasse 2

Geschiebe	voll durchgängig (Kl. 1)
Schwabstoffe	voll durchgängig (Kl. 1)
Morphodynamik	Standort teilweise beeinträchtigt (Klasse 3)
Gesamtbewertung Sedimente	2

Gesamtbewertung Durchgängigkeit: 2

LuxMaPro-ID	-
Maßnahmentyp	-
Maßnahmenbeschreibung	kein Maßnahmenbedarf
