Bauwerk (ID): 006\_0303\_QBW\_01

Gewässer: Wiltz

**Identifikation und Lage**

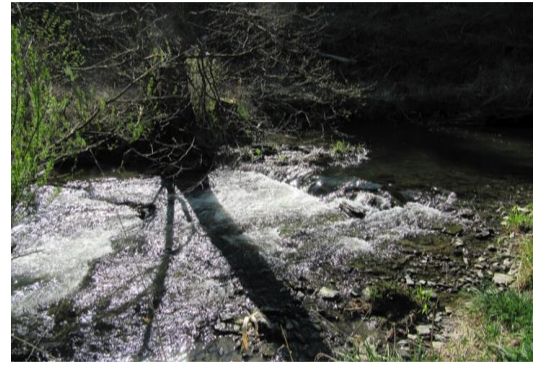
**Foto: Übersicht**

Bauwerkstyp	Grundschwelle
Funktion	Hochwasserschutz
Funktion (sonstiges)	-
Material	Stein
Zustand	intakt
Fallhöhe [m]	0,15
Rückstau [m]	<20 m
Unterwasser-Tiefe [m]	ausreichend
Wanderweg-Tiefe (Minimum) [m]	0,03
Fischschutz   Rechen (nur WKA)	keine WKA   keine WKA

aufwärts	eingeschränkt durchgängig (Klasse 3)
abwärts	durchgängig (Klasse 1)
Gesamtbewertung Fische	Klasse 2

Geschiebe	temporär/leicht eingeschränkt (Klasse 2)
Schwabstoffe	voll durchgängig (Kl. 1)
Morphodynamik	Standort teilweise beeinträchtigt (Klasse 3)
Gesamtbewertung Sedimente	2

LuxMaPro-ID	-
Maßnahmentyp	-
Maßnahmenbeschreibung	kein Maßnahmenbedarf
