Bauwerk (ID): 006_0305_QBW_01

Gewässer: Wiltz

Identifikation und Lage

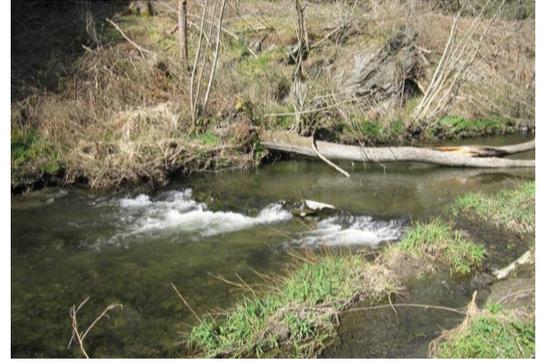
Foto: Übersicht

Bauwerkstyp	Grundschwelle
Funktion	Sohlsicherung
Funktion (sonstiges)	-
Material	Stein
Zustand	intakt
Fallhöhe [m]	0,15
Rückstau [m]	<20 m
Unterwasser-Tiefe [m]	ausreichend
Wanderweg-Tiefe (Minimum) [m]	0,00
Fischschutz Rechen (nur WKA)	keine WKA keine WKA

LuxMaPro-ID	-
Maßnahmentyp	-
Maßnahmenbeschreibung	kein Maßnahmenbedarf

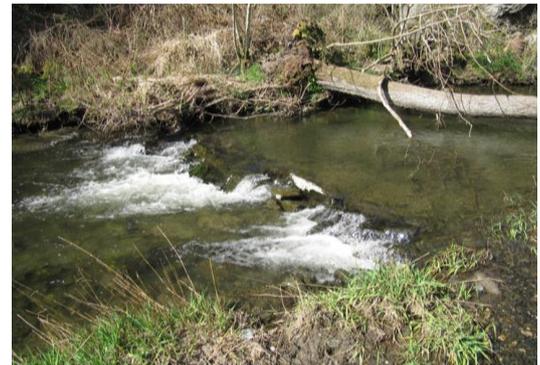
Foto: Detail

aufwärts	eingeschränkt durchgängig (Klasse 3)
abwärts	durchgängig (Klasse 1)
Gesamtbewertung Fische	Klasse 2

Geschiebe	temporär/leicht eingeschränkt (Klasse 2)
Schwabstoffe	voll durchgängig (Kl. 1)
Morphodynamik	Standort teilweise beeinträchtigt (Klasse 3)
Gesamtbewertung Sedimente	2
