**Identifikation und Lage**

Bauwerk (ID)	006_0309_QBW_01
OWK	IV-2.1
Gewässername	Wiltz
X-Koordinate (Anfang, Unterwasser)	56.443
Y-Koordinate (Anfang, Unterwasser)	118.899
Kartierungsabschnitt (Anfang)	006_0309
Stationierung [m] im Abschnitt (Anfang)	25
Lage	Freie Landschaft
Erhebungsdatum	17.04.2020
Kartierer*in	Johanna Reineke

Bauwerkstyp	Sohlschwelle
Funktion	Sohlsicherung
Funktion (sonstiges)	-
Material	Stein
Zustand	intakt
Fallhöhe [m]	0,00
Rückstau [m]	kein
Unterwasser-Tiefe [m]	ausreichend
Wanderweg-Tiefe (Minimum) [m]	0,20
Fischschutz   Rechen (nur WKA)	keine WKA   keine WKA

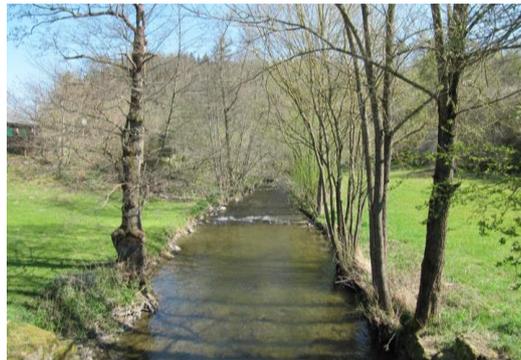
**Foto: Übersicht**

aufwärts	durchgängig (Klasse 1)
abwärts	durchgängig (Klasse 1)
Gesamtbewertung Fische	Klasse 1

Geschiebe	voll durchgängig (Kl. 1)
Schwebstoffe	voll durchgängig (Kl. 1)
Morphodynamik	Bauwerksbereich beeinträchtigt (Klasse 2)
Gesamtbewertung Sedimente	1

Anmerkung	Höchstens hydraulische Auswirkungen (Morphodynamik im Bauwerksbereich)
-----------	--

LuxMaPro-ID	-
Maßnahmentyp	-
Maßnahmenbeschreibung	kein Maßnahmenbedarf
