Bauwerk (ID): 006_0310_QBW_01

Gewässer: Wiltz

Identifikation und Lage

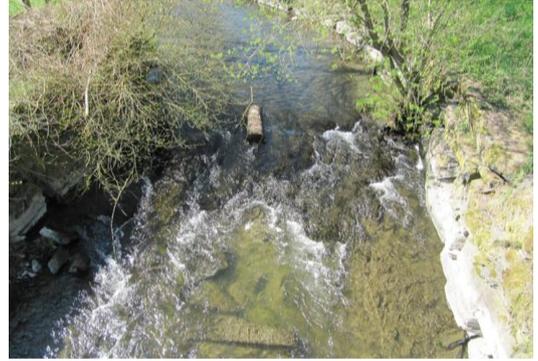
Foto: Übersicht

Bauwerkstyp	Raue Gleite
Funktion	Sohlsicherung
Funktion (sonstiges)	-
Material	Stein
Zustand	intakt
Fallhöhe [m]	0,15
Rückstau [m]	kein
Unterwasser-Tiefe [m]	ausreichend
Wanderweg-Tiefe (Minimum) [m]	0,03
Fischschutz Rechen (nur WKA)	keine WKA keine WKA

aufwärts	eingeschränkt durchgängig (Klasse 3)
abwärts	durchgängig (Klasse 1)
Gesamtbewertung Fische	Klasse 2

LuxMaPro-ID	-
Maßnahmentyp	-
Maßnahmenbeschreibung	kein Maßnahmenbedarf

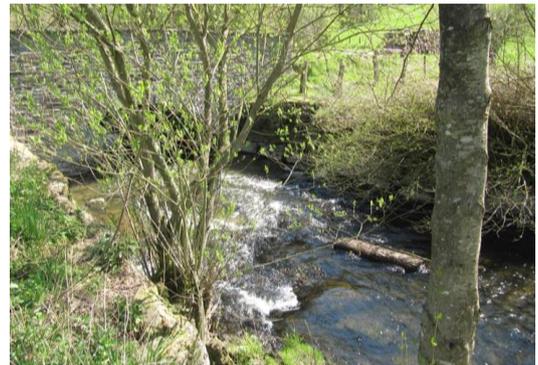
Foto: Detail

Anmerkung	Einschränkung vor allem bei niedrigen Wasserständen
-----------	---
