Bauwerk (ID): 090_0119_QBW_01

Gewässer: Kirel

Identifikation und Lage

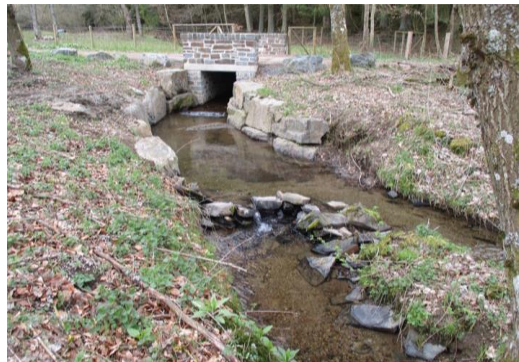
Foto: Übersicht

Bauwerkstyp	Absturz
Funktion	Ausleitung
Funktion (sonstiges)	-
Material	Stein
Zustand	intakt
Fallhöhe [m]	0,15
Rückstau [m]	<20 m
Unterwasser-Tiefe [m]	nicht ausreichend
Wanderweg-Tiefe (Minimum) [m]	0,00
Fischschutz Rechen (nur WKA)	keine WKA keine WKA

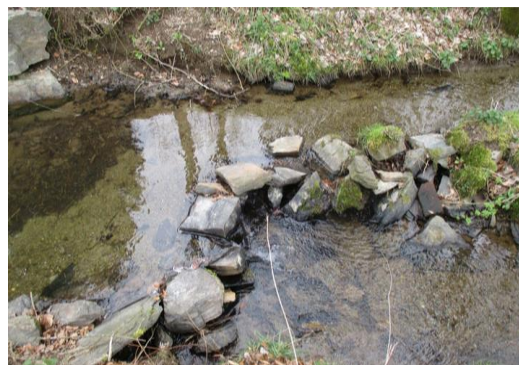
Foto: Detail

aufwärts	eingeschränkt durchgängig (Klasse 3)
abwärts	eingeschränkt durchgängig (Klasse 3)
Gesamtbewertung Fische	Klasse 3

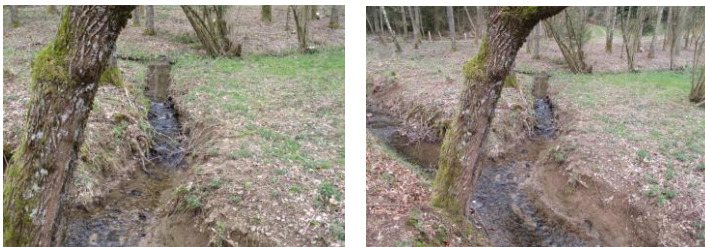
Fotos Wanderhilfe

Typ	naturnah
Bauart	Umgehungsgerinne
Gewässerseite	links
Zustand	intakt
Leitströmung	vorhanden
Durchgängigkeit aufwärts	eingeschränkt
Durchgängigkeit abwärts	ja
