Bauwerk (ID): 090_0020_QBW_01

Gewässer: Kirel

Identifikation und Lage

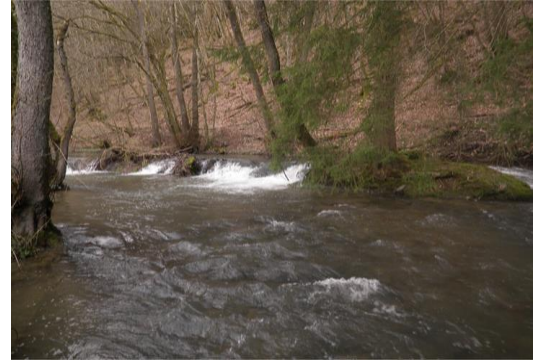
Foto: Übersicht

Bauwerkstyp	Raue Rampe
Funktion	Sonstiges
Funktion (sonstiges)	Keine Funktion erkennbar.
Material	Stein
Zustand	baufällig
Fallhöhe [m]	0,00
Rückstau [m]	20-50 m
Unterwasser-Tiefe [m]	ausreichend
Wanderweg-Tiefe (Minimum) [m]	0,25
Fischschutz Rechen (nur WKA)	keine WKA keine WKA

LuxMaPro-ID	-
Maßnahmentyp	-
Maßnahmenbeschreibung	kein Maßnahmenbedarf

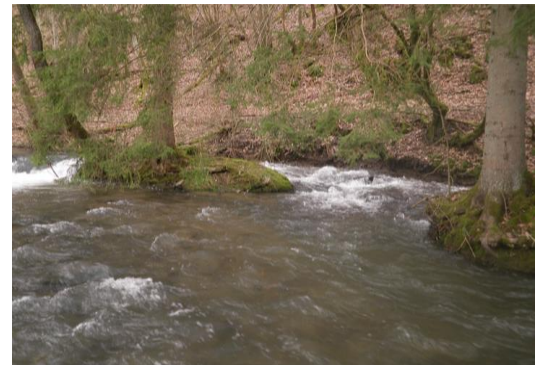
Foto: Detail

Anmerkung	natürlich entstandene Wanderhilfe
-----------	-----------------------------------
