Bauwerk (ID): 116_0002_QBW_01

Gewässer: Kirel

Identifikation und Lage

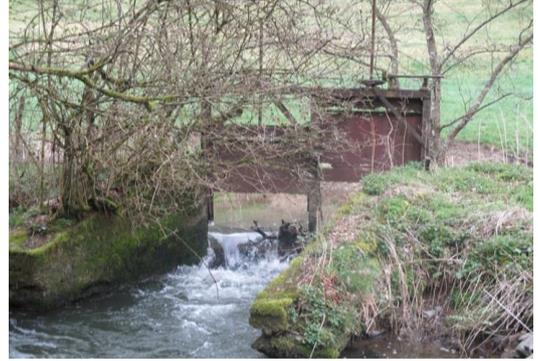
Foto: Übersicht

Bauwerkstyp	Schütz*
Funktion	Abflusspegel
Funktion (sonstiges)	-
Material	Metall
Zustand	baufällig
Fallhöhe [m]	0,25
Rückstau [m]	kein
Unterwasser-Tiefe [m]	nicht ausreichend
Wanderweg-Tiefe (Minimum) [m]	0,00
Fischschutz Rechen (nur WKA)	keine WKA keine WKA

Anmerkung	Baufällig. Wahrscheinlich nicht mehr im Einsatz. Aber Einschränkung durch Laufverengung und Absturz
-----------	-----------------------------------------------------------------------------------------------------

LuxMaPro-ID	-
Maßnahmentyp	-
Maßnahmenbeschreibung	kein Maßnahmenbedarf
