Bauwerk (ID): 104_0011_QBW_01

Gewässer: Wemperbaach

Identifikation und Lage

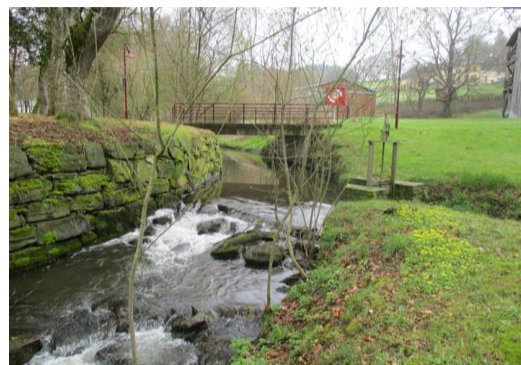
Foto: Übersicht

Bauwerkstyp	Absturz
Funktion	Ausleitung
Funktion (sonstiges)	-
Material	Stein
Zustand	intakt
Fallhöhe [m]	0,20
Rückstau [m]	<20 m
Unterwasser-Tiefe [m]	nicht ausreichend
Wanderweg-Tiefe (Minimum) [m]	0,00
Fischschutz Rechen (nur WKA)	keine WKA keine WKA

aufwärts	eingeschränkt durchgängig (Klasse 3)
abwärts	durchgängig (Klasse 1)
Gesamtbewertung Fische	Klasse 2

Geschiebe	temporär/leicht eingeschränkt (Klasse 2)
Schwabstoffe	temporär/leicht eingeschränkt (Klasse 2)
Morphodynamik	Standort teilweise beeinträchtigt (Klasse 3)
Gesamtbewertung Sedimente	2

Gesamtbewertung Durchgängigkeit: 2

LuxMaPro-ID	-
Maßnahmentyp	-
Maßnahmenbeschreibung	kein Maßnahmenbedarf
