Bauwerk (ID): 016_0046_QBW_02

Gewässer: Woltz

Identifikation und Lage

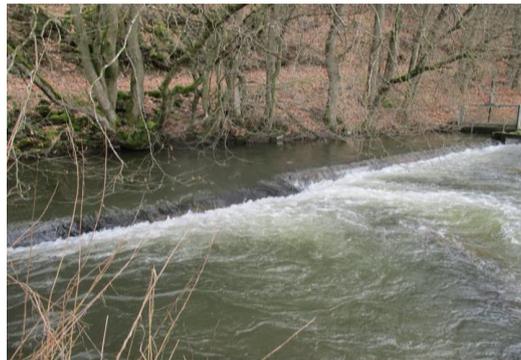
Foto: Übersicht

Bauwerkstyp	Absturz
Funktion	Ausleitung
Funktion (sonstiges)	-
Material	Stein
Zustand	intakt
Fallhöhe [m]	0,35
Rückstau [m]	50-100 m
Unterwasser-Tiefe [m]	ausreichend
Wanderweg-Tiefe (Minimum) [m]	0,60
Fischschutz Rechen (nur WKA)	keine WKA keine WKA

LuxMaPro-ID	-
Maßnahmentyp	-
Maßnahmenbeschreibung	kein Maßnahmenbedarf

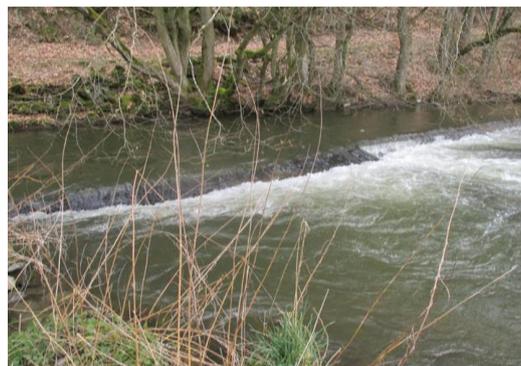
Foto: Detail

aufwärts	eingeschränkt durchgängig (Klasse 3)
abwärts	eingeschränkt durchgängig (Klasse 3)
Gesamtbewertung Fische	Klasse 3

Geschiebe	stark eingeschränkt (Klasse 4)
Schwabstoffe	voll durchgängig (Kl. 1)
Morphodynamik	Standort teilweise beeinträchtigt (Klasse 3)
Gesamtbewertung Sedimente	3

Gesamtbewertung Durchgängigkeit: 3
