Bauwerk (ID): 016\_0099\_QBW\_01

Gewässer: Woltz

**Identifikation und Lage**

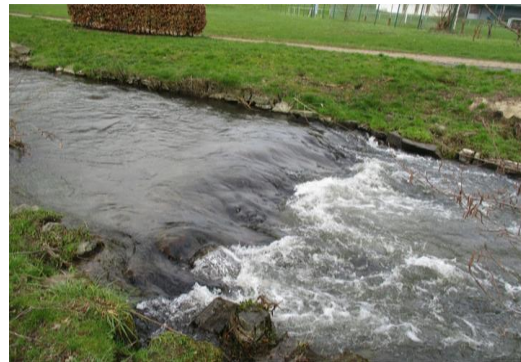
**Foto: Übersicht**

Bauwerkstyp	Raue Rampe
Funktion	Sohlsicherung
Funktion (sonstiges)	-
Material	Stein
Zustand	intakt
Fallhöhe [m]	0,20
Rückstau [m]	kein
Unterwasser-Tiefe [m]	ausreichend
Wanderweg-Tiefe (Minimum) [m]	0,35
Fischschutz   Rechen (nur WKA)	keine WKA   keine WKA

aufwärts	eingeschränkt durchgängig (Klasse 3)
abwärts	durchgängig (Klasse 1)
Gesamtbewertung Fische	Klasse 2

Geschiebe	voll durchgängig (Kl. 1)
Schwabstoffe	voll durchgängig (Kl. 1)
Morphodynamik	Standort teilweise beeinträchtigt (Klasse 3)
Gesamtbewertung Sedimente	2

LuxMaPro-ID	-
Maßnahmentyp	-
Maßnahmenbeschreibung	kein Maßnahmenbedarf
