Bauwerk (ID): 016_0105_QBW_01

Gewässer: Woltz

Identifikation und Lage

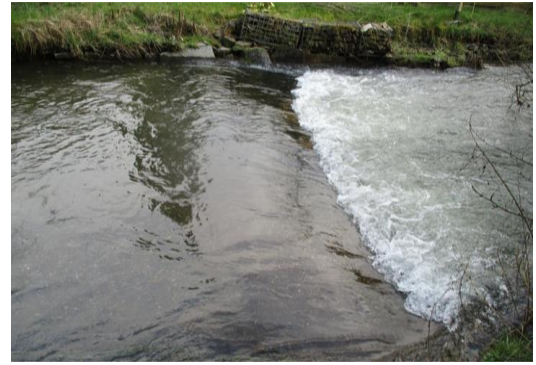
Foto: Übersicht

Bauwerkstyp	Glatte Rampe
Funktion	Sohlsicherung
Funktion (sonstiges)	-
Material	Beton
Zustand	intakt
Fallhöhe [m]	0,28
Rückstau [m]	kein
Unterwasser-Tiefe [m]	nicht ausreichend
Wanderweg-Tiefe (Minimum) [m]	0,00
Fischschutz Rechen (nur WKA)	keine WKA keine WKA

LuxMaPro-ID	-
Maßnahmentyp	-
Maßnahmenbeschreibung	kein Maßnahmenbedarf

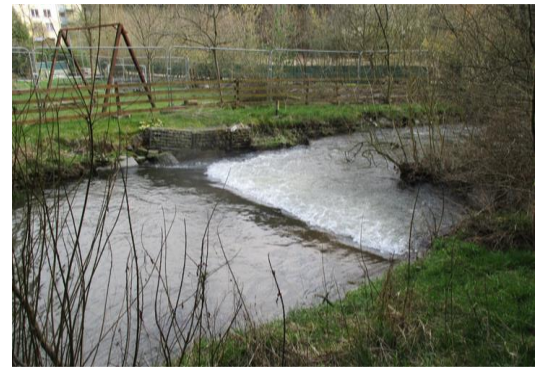
Foto: Detail

aufwärts	eingeschränkt durchgängig (Klasse 3)
abwärts	durchgängig (Klasse 1)
Gesamtbewertung Fische	Klasse 2

Geschiebe	voll durchgängig (Kl. 1)
Schwabstoffe	voll durchgängig (Kl. 1)
Morphodynamik	Standort teilweise beeinträchtigt (Klasse 3)
Gesamtbewertung Sedimente	2
