Bauwerk (ID): 016_0110_QBW_01

Gewässer: Woltz

Identifikation und Lage

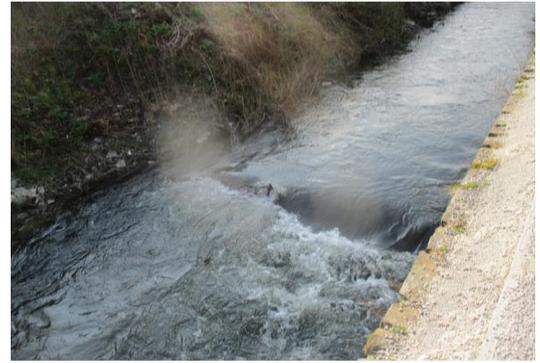
Foto: Übersicht

Bauwerkstyp	Raue Rampe
Funktion	Sohlsicherung
Funktion (sonstiges)	-
Material	Stein
Zustand	intakt
Fallhöhe [m]	0,20
Rückstau [m]	kein
Unterwasser-Tiefe [m]	ausreichend
Wanderweg-Tiefe (Minimum) [m]	0,25
Fischschutz Rechen (nur WKA)	keine WKA keine WKA

LuxMaPro-ID	-
Maßnahmentyp	-
Maßnahmenbeschreibung	kein Maßnahmenbedarf

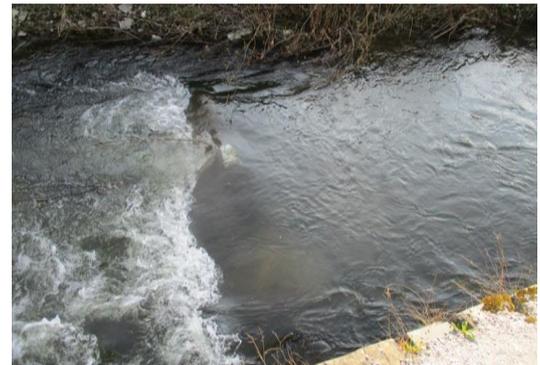
Foto: Detail

aufwärts	eingeschränkt durchgängig (Klasse 3)
abwärts	durchgängig (Klasse 1)
Gesamtbewertung Fische	Klasse 2

Geschiebe	voll durchgängig (Kl. 1)
Schwebstoffe	voll durchgängig (Kl. 1)
Morphodynamik	Standort teilweise beeinträchtigt (Klasse 3)
Gesamtbewertung Sedimente	2
