Bauwerk (ID): 016_0114_QBW_01

Gewässer: Woltz

OWK: IV-3.1.a

Identifikation und Lage

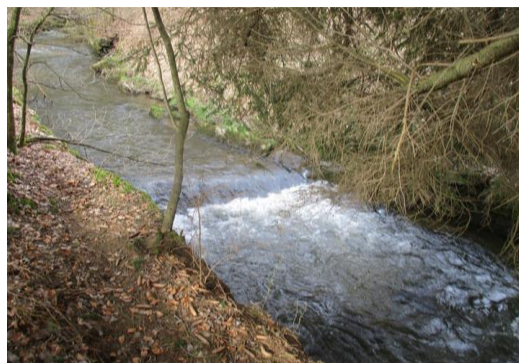
Foto: Übersicht

Bauwerkstyp	Raue Rampe
Funktion	Sohlsicherung
Funktion (sonstiges)	-
Material	Stein
Zustand	intakt
Fallhöhe [m]	0,25
Rückstau [m]	kein
Unterwasser-Tiefe [m]	ausreichend
Wanderweg-Tiefe (Minimum) [m]	0,25
Fischschutz Rechen (nur WKA)	keine WKA keine WKA

LuxMaPro-ID	-
Maßnahmentyp	-
Maßnahmenbeschreibung	kein Maßnahmenbedarf

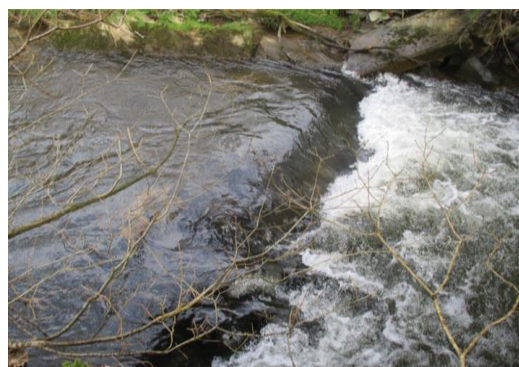
Foto: Detail

aufwärts	eingeschränkt durchgängig (Klasse 3)
abwärts	durchgängig (Klasse 1)
Gesamtbewertung Fische	Klasse 2

Geschiebe	voll durchgängig (Kl. 1)
Schwabstoffe	voll durchgängig (Kl. 1)
Morphodynamik	Standort teilweise beeinträchtigt (Klasse 3)
Gesamtbewertung Sedimente	2
