Bauwerk (ID): 016\_0130\_QBW\_01

Gewässer: Woltz

OWK: IV-3.1.a

**Identifikation und Lage**

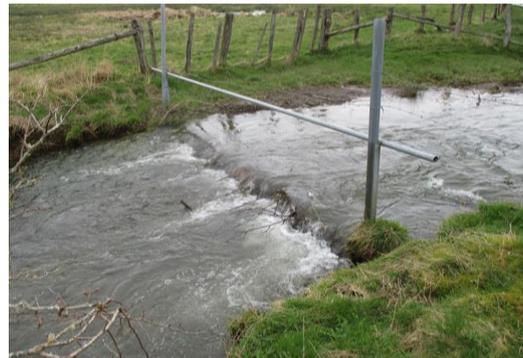
**Foto: Übersicht**

Bauwerkstyp	Absturz
Funktion	Abflusspegel
Funktion (sonstiges)	-
Material	Stein
Zustand	intakt
Fallhöhe [m]	0,10
Rückstau [m]	<20 m
Unterwasser-Tiefe [m]	ausreichend
Wanderweg-Tiefe (Minimum) [m]	0,15
Fischschutz   Rechen (nur WKA)	keine WKA   keine WKA

aufwärts	eingeschränkt durchgängig (Klasse 3)
abwärts	durchgängig (Klasse 1)
Gesamtbewertung Fische	Klasse 2

Geschiebe	temporär/leicht eingeschränkt (Klasse 2)
Schwabstoffe	temporär/leicht eingeschränkt (Klasse 2)
Morphodynamik	Standort teilweise beeinträchtigt (Klasse 3)
Gesamtbewertung Sedimente	2

**Gesamtbewertung Durchgängigkeit: 2**

LuxMaPro-ID	-
Maßnahmentyp	-
Maßnahmenbeschreibung	kein Maßnahmenbedarf
