Bauwerk (ID): 016_0167_QBW_01

Gewässer: Woltz

Identifikation und Lage

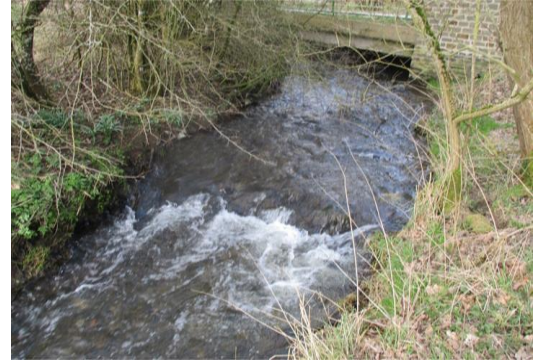
Foto: Übersicht

Bauwerkstyp	Raue Rampe
Funktion	Sohlsicherung
Funktion (sonstiges)	-
Material	Stein
Zustand	intakt
Fallhöhe [m]	0,20
Rückstau [m]	kein
Unterwasser-Tiefe [m]	ausreichend
Wanderweg-Tiefe (Minimum) [m]	0,15
Fischschutz Rechen (nur WKA)	keine WKA keine WKA

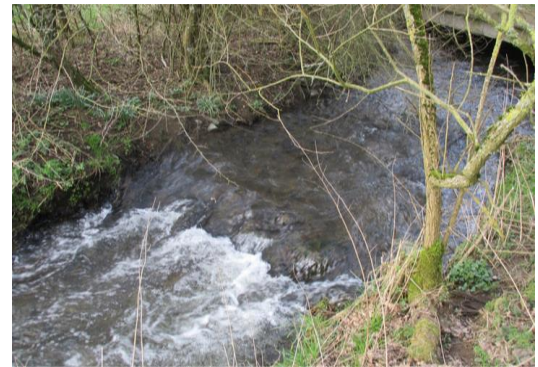
Foto: Detail

aufwärts	eingeschränkt durchgängig (Klasse 3)
abwärts	durchgängig (Klasse 1)
Gesamtbewertung Fische	Klasse 2

LuxMaPro-ID	-
Maßnahmentyp	-
Maßnahmenbeschreibung	kein Maßnahmenbedarf
