Bauwerk (ID): 014\_0013\_QBW\_01

Gewässer: Clerve

**Identifikation und Lage**

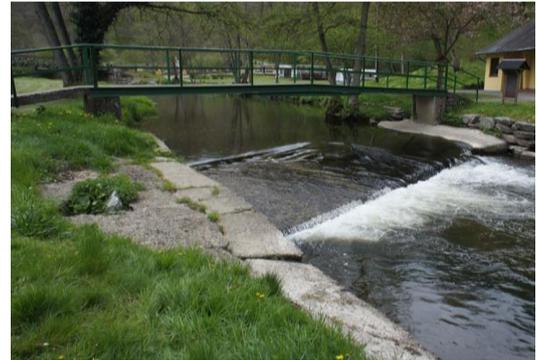
**Foto: Übersicht**

Bauwerkstyp	Absturz
Funktion	Sohlsicherung
Funktion (sonstiges)	-
Material	Beton
Zustand	intakt
Fallhöhe [m]	0,20
Rückstau [m]	20-50 m
Unterwasser-Tiefe [m]	ausreichend
Wanderweg-Tiefe (Minimum) [m]	0,04
Fischschutz   Rechen (nur WKA)	keine WKA   keine WKA

aufwärts	eingeschränkt durchgängig (Klasse 3)
abwärts	durchgängig (Klasse 1)
Gesamtbewertung Fische	Klasse 2

Geschiebe	temporär/leicht eingeschränkt (Klasse 2)
Schwabstoffe	temporär/leicht eingeschränkt (Klasse 2)
Morphodynamik	Standort teilweise beeinträchtigt (Klasse 3)
Gesamtbewertung Sedimente	2

**Gesamtbewertung Durchgängigkeit: 2**

LuxMaPro-ID	-
Maßnahmentyp	-
Maßnahmenbeschreibung	kein Maßnahmenbedarf
