Bauwerk (ID): 014_0060_QBW_01

Gewässer: Clerve

OWK: IV-3.1.b

Identifikation und Lage

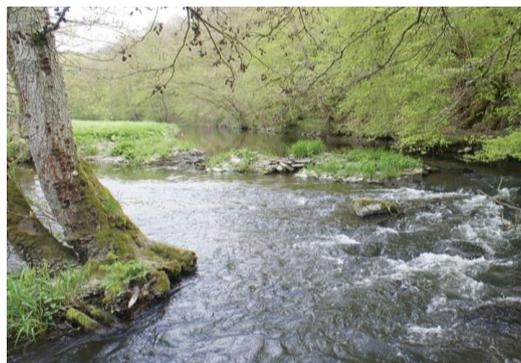
Foto: Übersicht

Bauwerkstyp	Raue Gleite
Funktion	Sonstiges
Funktion (sonstiges)	Keine Funktion erkennbar.
Material	Stein
Zustand	baufällig
Fallhöhe [m]	0,10
Rückstau [m]	<20 m
Unterwasser-Tiefe [m]	ausreichend
Wanderweg-Tiefe (Minimum) [m]	0,20
Fischschutz Rechen (nur WKA)	keine WKA keine WKA

Anmerkung Sehr flache, raue Gleite wertet Abschnitt strukturell auf.

LuxMaPro-ID	-
Maßnahmentyp	-
Maßnahmenbeschreibung	kein Maßnahmenbedarf
