Bauwerk (ID): 014_0080_QBW_01

Gewässer: Clerve

OWK: IV-3.1.b

Identifikation und Lage

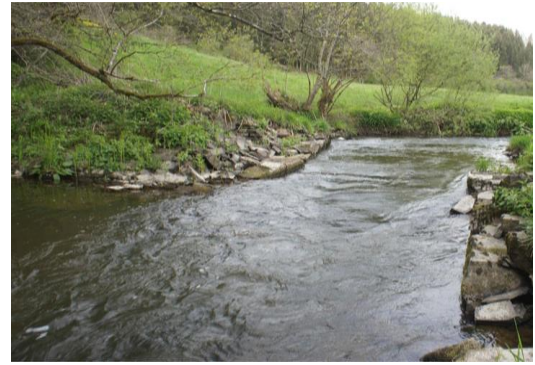
Foto: Übersicht

Bauwerkstyp	Raue Gleite
Funktion	Sonstiges
Funktion (sonstiges)	Keine Funktion erkennbar.
Material	Stein
Zustand	baufällig
Fallhöhe [m]	0,00
Rückstau [m]	kein
Unterwasser-Tiefe [m]	ausreichend
Wanderweg-Tiefe (Minimum) [m]	0,20
Fischschutz Rechen (nur WKA)	keine WKA keine WKA

Anmerkung	leichte Relevanz durch Verengung, ansonsten unerheblich
-----------	---

LuxMaPro-ID	-
Maßnahmentyp	-
Maßnahmenbeschreibung	kein Maßnahmenbedarf
