Bauwerk (ID): 014_0094_QBW_01

Gewässer: Clerve

Identifikation und Lage

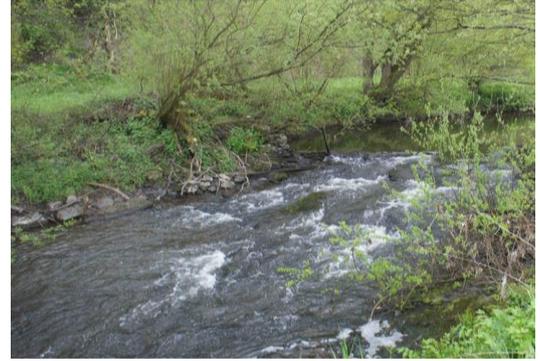
Foto: Übersicht

Bauwerkstyp	Raue Gleite
Funktion	Sohlsicherung
Funktion (sonstiges)	-
Material	Stein
Zustand	baufällig
Fallhöhe [m]	0,00
Rückstau [m]	kein
Unterwasser-Tiefe [m]	ausreichend
Wanderweg-Tiefe (Minimum) [m]	0,10
Fischschutz Rechen (nur WKA)	keine WKA keine WKA

LuxMaPro-ID	-
Maßnahmentyp	-
Maßnahmenbeschreibung	kein Maßnahmenbedarf
