Bauwerk (ID): 014_0101_QBW_01

Gewässer: Clerve

OWK: IV-3.1.b

Identifikation und Lage

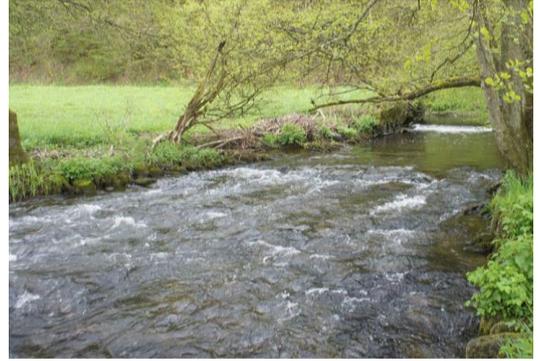
Foto: Übersicht

Bauwerkstyp	Absturz
Funktion	Sohlsicherung
Funktion (sonstiges)	-
Material	Stein
Zustand	baufällig
Fallhöhe [m]	0,27
Rückstau [m]	<20 m
Unterwasser-Tiefe [m]	ausreichend
Wanderweg-Tiefe (Minimum) [m]	0,10
Fischschutz Rechen (nur WKA)	keine WKA keine WKA

aufwärts	eingeschränkt durchgängig (Klasse 3)
abwärts	durchgängig (Klasse 1)
Gesamtbewertung Fische	Klasse 2

Geschiebe	temporär/leicht eingeschränkt (Klasse 2)
Schwabstoffe	temporär/leicht eingeschränkt (Klasse 2)
Morphodynamik	Standort teilweise beeinträchtigt (Klasse 3)
Gesamtbewertung Sedimente	2

Gesamtbewertung Durchgängigkeit: 2

LuxMaPro-ID	-
Maßnahmentyp	-
Maßnahmenbeschreibung	kein Maßnahmenbedarf
