Bauwerk (ID): 014_0237_QBW_01

Gewässer: Clerve

OWK: IV-3.1.b

Identifikation und Lage

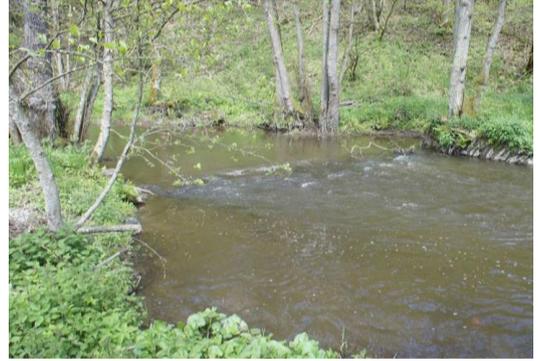
Foto: Übersicht

Bauwerkstyp	Raue Gleite
Funktion	Sohlsicherung
Funktion (sonstiges)	-
Material	Stein
Zustand	intakt
Fallhöhe [m]	0,05
Rückstau [m]	kein
Unterwasser-Tiefe [m]	ausreichend
Wanderweg-Tiefe (Minimum) [m]	0,20
Fischschutz Rechen (nur WKA)	keine WKA keine WKA

LuxMaPro-ID	-
Maßnahmentyp	-
Maßnahmenbeschreibung	kein Maßnahmenbedarf

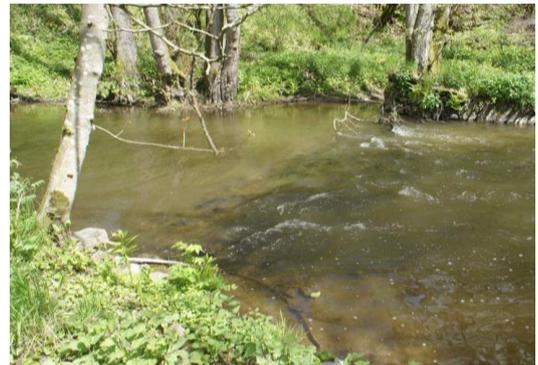
Foto: Detail

aufwärts	durchgängig (Klasse 1)
abwärts	durchgängig (Klasse 1)
Gesamtbewertung Fische	Klasse 1

Geschiebe	voll durchgängig (Kl. 1)
Schwabstoffe	voll durchgängig (Kl. 1)
Morphodynamik	Bauwerksbereich beeinträchtigt (Klasse 2)
Gesamtbewertung Sedimente	1
