Bauwerk (ID): 014_0246_QBW_01

Gewässer: Clerve

OWK: IV-3.1.b

Identifikation und Lage

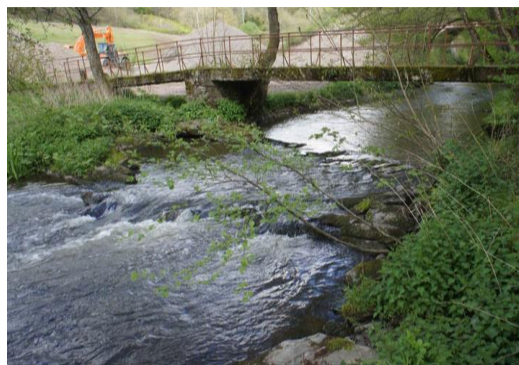
Foto: Übersicht

Bauwerkstyp	Raue Rampe
Funktion	Sohlsicherung
Funktion (sonstiges)	-
Material	Stein
Zustand	baufällig
Fallhöhe [m]	0,15
Rückstau [m]	kein
Unterwasser-Tiefe [m]	ausreichend
Wanderweg-Tiefe (Minimum) [m]	0,15
Fischschutz Rechen (nur WKA)	keine WKA keine WKA

aufwärts	eingeschränkt durchgängig (Klasse 3)
abwärts	durchgängig (Klasse 1)
Gesamtbewertung Fische	Klasse 2

Geschiebe	voll durchgängig (Kl. 1)
Schwabstoffe	voll durchgängig (Kl. 1)
Morphodynamik	Standort teilweise beeinträchtigt (Klasse 3)
Gesamtbewertung Sedimente	2

Gesamtbewertung Durchgängigkeit: 2

LuxMaPro-ID	-
Maßnahmentyp	-
Maßnahmenbeschreibung	kein Maßnahmenbedarf
