Bauwerk (ID): 014_0255_QBW_01

Gewässer: Clerve

OWK: IV-3.1.b

Identifikation und Lage

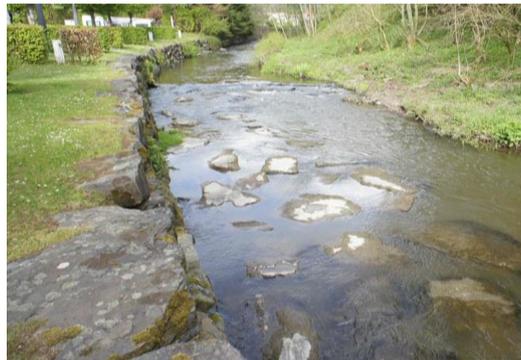
Foto: Übersicht

Bauwerkstyp	Raue Gleite
Funktion	Sohlsicherung
Funktion (sonstiges)	-
Material	Stein
Zustand	intakt
Fallhöhe [m]	0,00
Rückstau [m]	kein
Unterwasser-Tiefe [m]	ausreichend
Wanderweg-Tiefe (Minimum) [m]	0,20
Fischschutz Rechen (nur WKA)	keine WKA keine WKA

LuxMaPro-ID	-
Maßnahmentyp	-
Maßnahmenbeschreibung	kein Maßnahmenbedarf

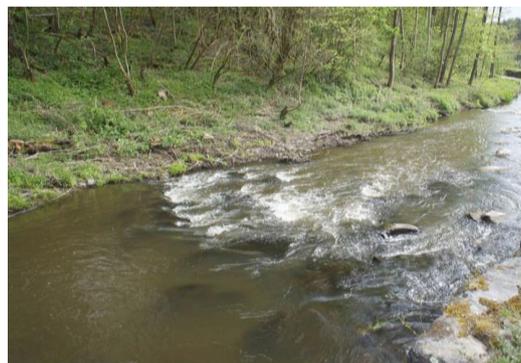
Foto: Detail

aufwärts	durchgängig (Klasse 1)
abwärts	durchgängig (Klasse 1)
Gesamtbewertung Fische	Klasse 1

Geschiebe	voll durchgängig (Kl. 1)
Schwabstoffe	voll durchgängig (Kl. 1)
Morphodynamik	Standort teilweise beeinträchtigt (Klasse 3)
Gesamtbewertung Sedimente	2

Gesamtbewertung Durchgängigkeit: 2
