Bauwerk (ID): 014_0256_QBW_01

Gewässer: Clerve

OWK: IV-3.1.b

Identifikation und Lage

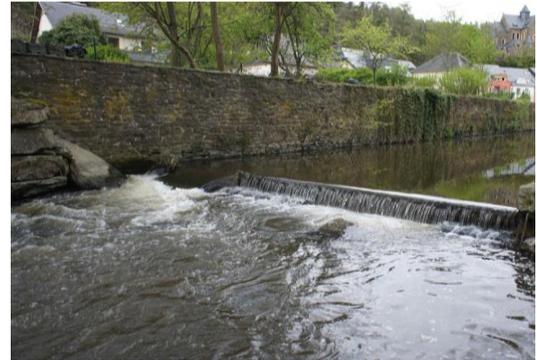
Foto: Übersicht

Bauwerkstyp	Absturz
Funktion	Sohlsicherung
Funktion (sonstiges)	-
Material	Stein
Zustand	baufällig
Fallhöhe [m]	0,29
Rückstau [m]	20-50 m
Unterwasser-Tiefe [m]	ausreichend
Wanderweg-Tiefe (Minimum) [m]	0,10
Fischschutz Rechen (nur WKA)	keine WKA keine WKA

LuxMaPro-ID	-
Maßnahmentyp	-
Maßnahmenbeschreibung	kein Maßnahmenbedarf

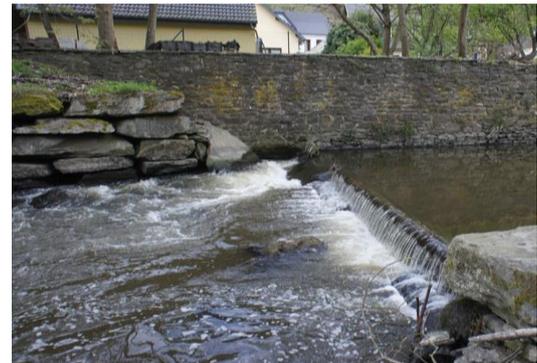
Foto: Detail

aufwärts	eingeschränkt durchgängig (Klasse 3)
abwärts	durchgängig (Klasse 1)
Gesamtbewertung Fische	Klasse 2

Geschiebe	temporär/leicht eingeschränkt (Klasse 2)
Schwefstoffe	temporär/leicht eingeschränkt (Klasse 2)
Morphodynamik	Standort teilweise beeinträchtigt (Klasse 3)
Gesamtbewertung Sedimente	2
