Bauwerk (ID): 014\_0261\_QBW\_01

Gewässer: Clerve

**Identifikation und Lage**

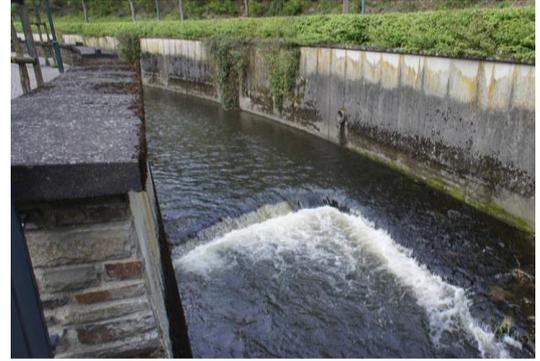
**Foto: Übersicht**

Bauwerkstyp	Absturz
Funktion	Sohlsicherung
Funktion (sonstiges)	-
Material	Beton
Zustand	baufällig
Fallhöhe [m]	0,25
Rückstau [m]	kein
Unterwasser-Tiefe [m]	ausreichend
Wanderweg-Tiefe (Minimum) [m]	0,10
Fischschutz   Rechen (nur WKA)	keine WKA   keine WKA

aufwärts	eingeschränkt durchgängig (Klasse 3)
abwärts	durchgängig (Klasse 1)
Gesamtbewertung Fische	Klasse 2

Geschiebe	voll durchgängig (Kl. 1)
Schwabstoffe	voll durchgängig (Kl. 1)
Morphodynamik	Standort teilweise beeinträchtigt (Klasse 3)
Gesamtbewertung Sedimente	2

**Gesamtbewertung Durchgängigkeit: 2**

LuxMaPro-ID	-
Maßnahmentyp	-
Maßnahmenbeschreibung	kein Maßnahmenbedarf
