Bauwerk (ID): 014_0270_QBW_01

Gewässer: Clerve

OWK: IV-3.1.b

Identifikation und Lage

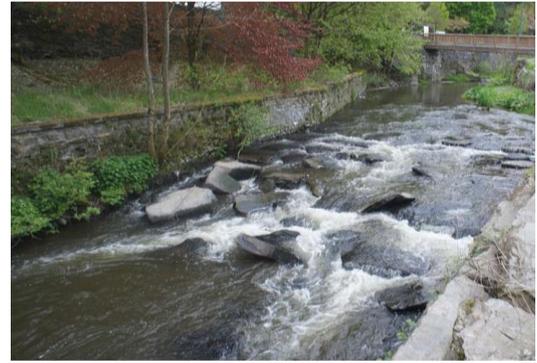
Foto: Übersicht

Bauwerkstyp	Raue Rampe
Funktion	Sohlsicherung
Funktion (sonstiges)	Umbau QB
Material	Stein
Zustand	intakt
Fallhöhe [m]	0,20
Rückstau [m]	kein
Unterwasser-Tiefe [m]	ausreichend
Wanderweg-Tiefe (Minimum) [m]	0,15
Fischschutz Rechen (nur WKA)	keine WKA keine WKA

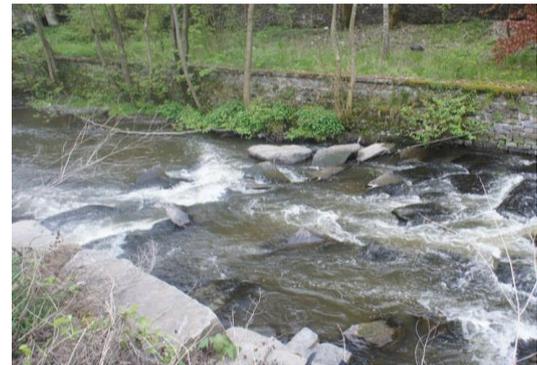
Foto: Detail

aufwärts	eingeschränkt durchgängig (Klasse 3)
abwärts	durchgängig (Klasse 1)
Gesamtbewertung Fische	Klasse 2

Geschiebe	voll durchgängig (Kl. 1)
Schwabstoffe	voll durchgängig (Kl. 1)
Morphodynamik	Standort teilweise beeinträchtigt (Klasse 3)
Gesamtbewertung Sedimente	2

LuxMaPro-ID	-
Maßnahmentyp	-
Maßnahmenbeschreibung	kein Maßnahmenbedarf
