Bauwerk (ID): 014_0281_QBW_01

Gewässer: Clerve

Identifikation und Lage

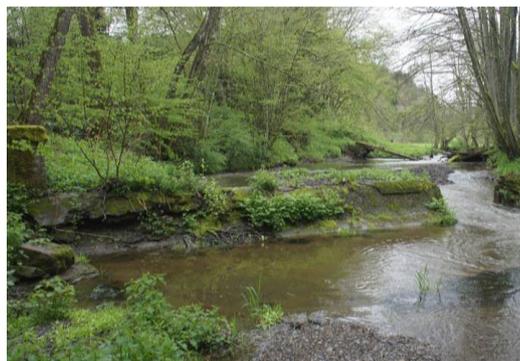
Foto: Übersicht

Bauwerkstyp	Wehr
Funktion	Sonstiges
Funktion (sonstiges)	Keine Funktion erkennbar.
Material	Beton
Zustand	baufällig
Fallhöhe [m]	0,00
Rückstau [m]	kein
Unterwasser-Tiefe [m]	ausreichend
Wanderweg-Tiefe (Minimum) [m]	0,20
Fischschutz Rechen (nur WKA)	keine WKA keine WKA

Anmerkung: beschädigt, kein Wanderungshindernis mehr. Leichte Störung (bzw. Förderung) der Morphodynamik durch Bauwerk

LuxMaPro-ID	-
Maßnahmentyp	-
Maßnahmenbeschreibung	kein Maßnahmenbedarf
