Bauwerk (ID): 124_0037_QBW_01

Gewässer: Pëntsch

OWK: IV-3.2

Identifikation und Lage

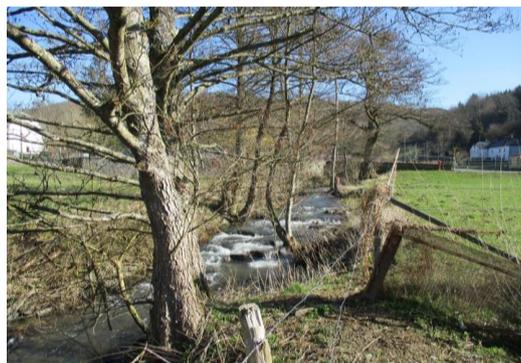
Foto: Übersicht

Bauwerkstyp	Raue Gleite
Funktion	Sohlsicherung
Funktion (sonstiges)	-
Material	Stein
Zustand	intakt
Fallhöhe [m]	0,10
Rückstau [m]	kein
Unterwasser-Tiefe [m]	ausreichend
Wanderweg-Tiefe (Minimum) [m]	0,15
Fischschutz Rechen (nur WKA)	keine WKA keine WKA

LuxMaPro-ID	-
Maßnahmentyp	-
Maßnahmenbeschreibung	kein Maßnahmenbedarf

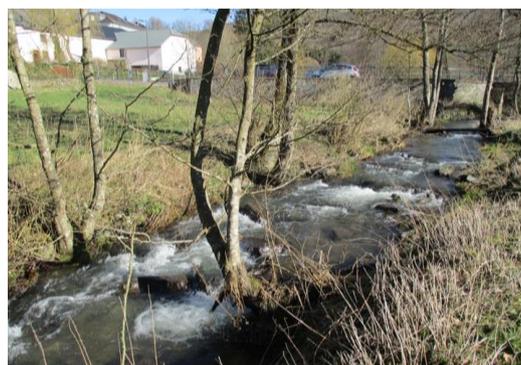
Foto: Detail

Anmerkung	Morphodynamik anthropogen verändert.
-----------	--------------------------------------
