Bauwerk (ID): 123_0026_QBW_01

Gewässer: Irbich

Identifikation und Lage

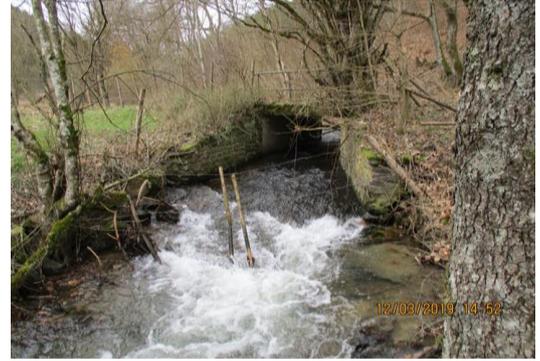
Foto: Übersicht

Bauwerkstyp	Glatte Gleite
Funktion	Sohlsicherung
Funktion (sonstiges)	-
Material	Stein
Zustand	intakt
Fallhöhe [m]	0,15
Rückstau [m]	kein
Unterwasser-Tiefe [m]	nicht ausreichend
Wanderweg-Tiefe (Minimum) [m]	0,30
Fischschutz Rechen (nur WKA)	keine WKA keine WKA

aufwärts	eingeschränkt durchgängig (Klasse 3)
abwärts	durchgängig (Klasse 1)
Gesamtbewertung Fische	Klasse 2

Geschiebe	voll durchgängig (Kl. 1)
Schwabstoffe	voll durchgängig (Kl. 1)
Morphodynamik	Standort teilweise beeinträchtigt (Klasse 3)
Gesamtbewertung Sedimente	2

LuxMaPro-ID	-
Maßnahmentyp	-
Maßnahmenbeschreibung	kein Maßnahmenbedarf
