Bauwerk (ID): 032\_0025\_QBW\_01

Gewässer: Wemperbaach

**Identifikation und Lage**

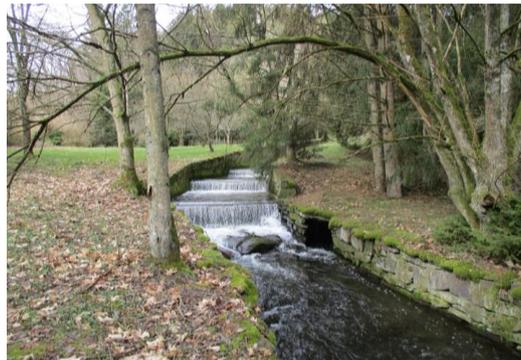
**Foto: Übersicht**

Bauwerkstyp	Absturztreppe
Funktion	Sohlsicherung
Funktion (sonstiges)	-
Material	Beton
Zustand	intakt
Fallhöhe [m]	1,20
Rückstau [m]	200-500 m
Unterwasser-Tiefe [m]	nicht ausreichend
Wanderweg-Tiefe (Minimum) [m]	0,00
Fischschutz   Rechen (nur WKA)	keine WKA   keine WKA

aufwärts	nicht durchgängig (Klasse 5)
abwärts	eingeschränkt durchgängig (Klasse 3)
Gesamtbewertung Fische	Klasse 4

Geschiebe	temporär/leicht eingeschränkt (Klasse 2)
Schwabstoffe	temporär/leicht eingeschränkt (Klasse 2)
Morphodynamik	Standort insgesamt beeinträchtigt (Klasse 4)
Gesamtbewertung Sedimente	3

**Gesamtbewertung Durchgängigkeit: 4**

LuxMaPro-ID	4282
Maßnahmentyp	HY DU.01 - Wiederherstellung der ökologischen Durchgängigkeit - Querbauwerk
Maßnahmenbeschreibung	Wiederherstellung der ökologischen Durchgängigkeit - Querbauwerk - Wemperbaach - Rossmillen - unterhalb Weiher 2 (H=1,2m)
