Bauwerk (ID): 032_0027_QBW_01

Gewässer: Wemperbaach

Identifikation und Lage

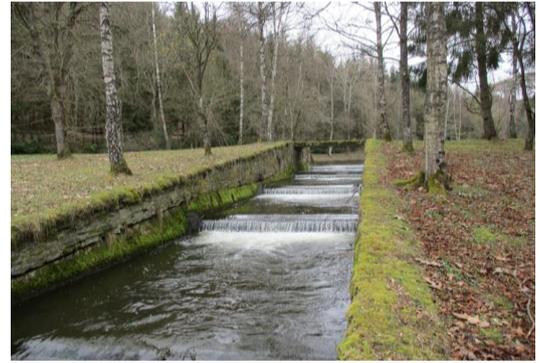
Foto: Übersicht

Bauwerkstyp	Absturztreppe
Funktion	Sohlsicherung
Funktion (sonstiges)	-
Material	Beton
Zustand	intakt
Fallhöhe [m]	0,50
Rückstau [m]	100-200 m
Unterwasser-Tiefe [m]	nicht ausreichend
Wanderweg-Tiefe (Minimum) [m]	0,00
Fischschutz Rechen (nur WKA)	keine WKA keine WKA

Anmerkung	Jeder Absturz ca. 0,5 Meter
-----------	-----------------------------

LuxMaPro-ID	4275
Maßnahmentyp	HY DU.01 - Wiederherstellung der ökologischen Durchgängigkeit - Querbauwerk
Maßnahmenbeschreibung	Wiederherstellung der ökologischen Durchgängigkeit - Querbauwerk - Wemperbaach - Rossmillen - unterhalb Weiher 1 (H=0,5m)

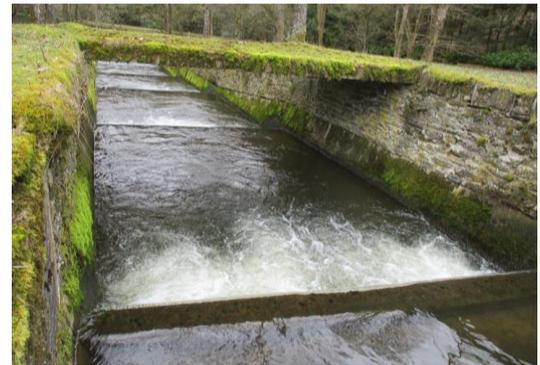
Foto: Detail

aufwärts	nicht durchgängig (Klasse 5)
abwärts	eingeschränkt durchgängig (Klasse 3)
Gesamtbewertung Fische	Klasse 4

Geschiebe	temporär/leicht eingeschränkt (Klasse 2)
Schwefstoffe	temporär/leicht eingeschränkt (Klasse 2)
Morphodynamik	Standort insgesamt beeinträchtigt (Klasse 4)
Gesamtbewertung Sedimente	3
