Bauwerk (ID): 047\_0010\_QBW\_02

Gewässer: Wemperbaach

**Identifikation und Lage**

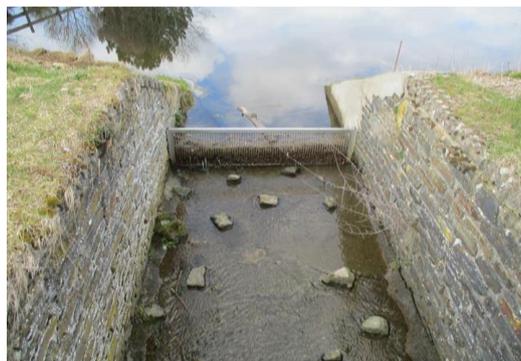
**Foto: Übersicht**

Bauwerkstyp	Rechen
Funktion	Sonstiges
Funktion (sonstiges)	Rückhalt Getreibeiseln und vermutlich Fische
Material	Metall
Zustand	intakt
Fallhöhe [m]	0,00
Rückstau [m]	kein
Unterwasser-Tiefe [m]	nicht ausreichend
Wanderweg-Tiefe (Minimum) [m]	0,00
Fischschutz   Rechen (nur WKA)	keine WKA   keine WKA

Anmerkung	kein Wehr sondern Gitter. Verhindert Durchgängigkeit
-----------	--

LuxMaPro-ID	4107
Maßnahmentyp	HY DU.01 - Wiederherstellung der ökologischen Durchgängigkeit - Querbauwerk
Maßnahmenbeschreibung	Wiederherstellung der ökologischen Durchgängigkeit - Querbauwerk - Wemperbaach - Weiswampach - unterhalb See 2 (H=0m)
