Bauwerk (ID): 004_0222_QBW_01

Gewässer: Our

Identifikation und Lage

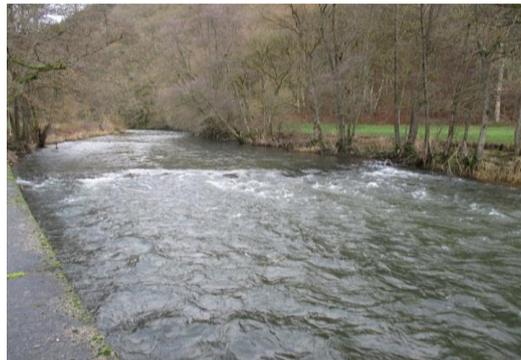
Foto: Übersicht

Bauwerkstyp	Raue Gleite
Funktion	Sohlsicherung
Funktion (sonstiges)	-
Material	Stein
Zustand	intakt
Fallhöhe [m]	0,00
Rückstau [m]	kein
Unterwasser-Tiefe [m]	ausreichend
Wanderweg-Tiefe (Minimum) [m]	0,55
Fischschutz Rechen (nur WKA)	keine WKA keine WKA

aufwärts	durchgängig (Klasse 1)
abwärts	durchgängig (Klasse 1)
Gesamtbewertung Fische	Klasse 1

Geschiebe	voll durchgängig (Kl. 1)
Schwabstoffe	voll durchgängig (Kl. 1)
Morphodynamik	Standort teilweise beeinträchtigt (Klasse 3)
Gesamtbewertung Sedimente	2

Gesamtbewertung Durchgängigkeit: 2

Anmerkung	Beeinflussung der Morphodynamik innerhalb des Standortes
-----------	--

LuxMaPro-ID	-
Maßnahmentyp	-
Maßnahmenbeschreibung	kein Maßnahmenbedarf
