Bauwerk (ID): 414_0029_QBW_01

Gewässer: Schrondweilerbaach

Identifikation und Lage

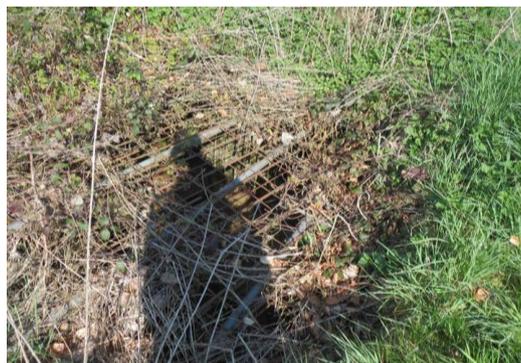
Foto: Übersicht

Bauwerkstyp	Absturz
Funktion	Sohlsicherung
Funktion (sonstiges)	-
Material	Stein
Zustand	intakt
Fallhöhe [m]	1,20
Rückstau [m]	kein
Unterwasser-Tiefe [m]	nicht erkennbar
Wanderweg-Tiefe (Minimum) [m]	0,10
Fischschutz Rechen (nur WKA)	keine WKA keine WKA

aufwärts	nicht durchgängig (Klasse 5)
abwärts	nicht durchgängig (Klasse 5)
Gesamtbewertung Fische	Klasse 5

Geschiebe	mäßig eingeschränkt (Klasse 3)
Schwabstoffe	voll durchgängig (Kl. 1)
Morphodynamik	Standort insgesamt beeinträchtigt (Klasse 4)
Gesamtbewertung Sedimente	3

Gesamtbewertung Durchgängigkeit: 5

LuxMaPro-ID	4095
Maßnahmentyp	HY DU.01 - Wiederherstellung der ökologischen Durchgängigkeit - Querbauwerk
Maßnahmenbeschreibung	Wiederherstellung der ökologischen Durchgängigkeit - Querbauwerk - Schrondweilerbaach - Nommern - 4 - oberhalb Nommern (H=1,2m)
