Bauwerk (ID): 012\_0289\_QBW\_01

Gewässer: Eisch

OWK: VI-10.1.a

**Identifikation und Lage**

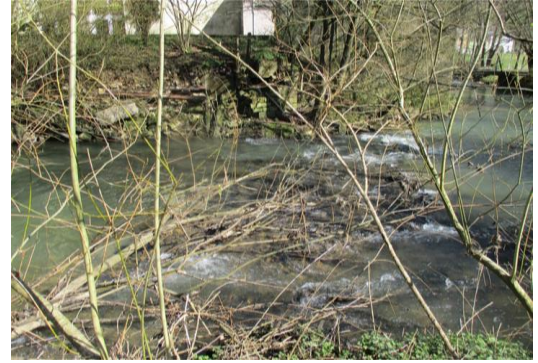
**Foto: Übersicht**

Bauwerkstyp	Raue Gleite
Funktion	Sohlsicherung
Funktion (sonstiges)	-
Material	Stein
Zustand	intakt
Fallhöhe [m]	0,00
Rückstau [m]	<20 m
Unterwasser-Tiefe [m]	ausreichend
Wanderweg-Tiefe (Minimum) [m]	0,15
Fischschutz   Rechen (nur WKA)	keine WKA   keine WKA

aufwärts	durchgängig (Klasse 1)
abwärts	durchgängig (Klasse 1)
Gesamtbewertung Fische	Klasse 1

Geschiebe	temporär/leicht eingeschränkt (Klasse 2)
Schwabstoffe	voll durchgängig (Kl. 1)
Morphodynamik	Standort teilweise beeinträchtigt (Klasse 3)
Gesamtbewertung Sedimente	2

**Gesamtbewertung Durchgängigkeit: 2**

Anmerkung	Nur hydromorphologische Einschränkungen durch
-----------	---

LuxMaPro-ID	-
Maßnahmentyp	-
Maßnahmenbeschreibung	kein Maßnahmenbedarf
