Bauwerk (ID): 012\_0312\_QBW\_01

Gewässer: Eisch

**Identifikation und Lage**

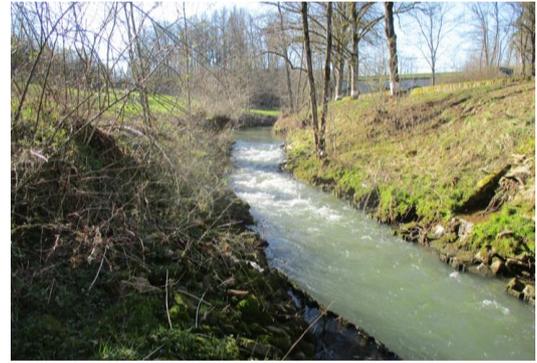
**Foto: Übersicht**

Bauwerkstyp	Raue Rampe
Funktion	Sohlsicherung
Funktion (sonstiges)	-
Material	Stein
Zustand	intakt
Fallhöhe [m]	0,00
Rückstau [m]	kein
Unterwasser-Tiefe [m]	ausreichend
Wanderweg-Tiefe (Minimum) [m]	0,20
Fischschutz   Rechen (nur WKA)	keine WKA   keine WKA

LuxMaPro-ID	-
Maßnahmentyp	-
Maßnahmenbeschreibung	kein Maßnahmenbedarf

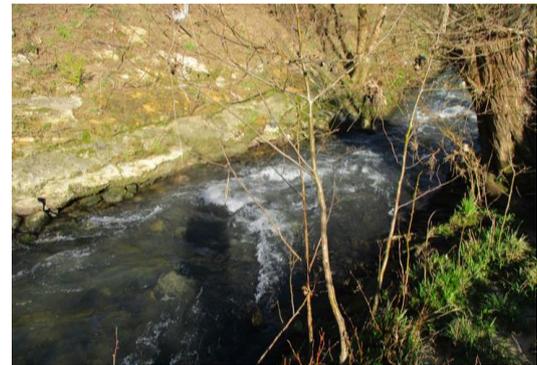
**Foto: Detail**

aufwärts	eingeschränkt durchgängig (Klasse 3)
abwärts	durchgängig (Klasse 1)
Gesamtbewertung Fische	Klasse 2

Geschiebe	voll durchgängig (Kl. 1)
Schwabstoffe	voll durchgängig (Kl. 1)
Morphodynamik	Standort teilweise beeinträchtigt (Klasse 3)
Gesamtbewertung Sedimente	2
