Bauwerk (ID): 012_0406_QBW_02

Gewässer: Eisch

OWK: VI-10.1.a

Identifikation und Lage

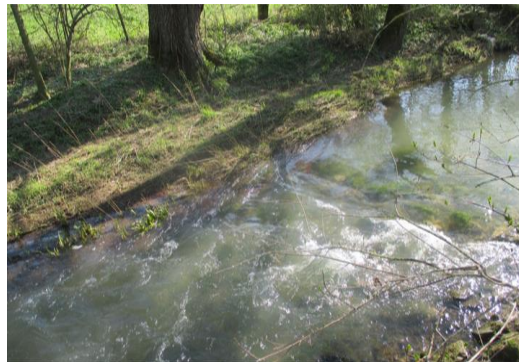
Foto: Übersicht

Bauwerkstyp	Grundschwelle
Funktion	Sohlsicherung
Funktion (sonstiges)	-
Material	Stein
Zustand	intakt
Fallhöhe [m]	0,00
Rückstau [m]	<20 m
Unterwasser-Tiefe [m]	ausreichend
Wanderweg-Tiefe (Minimum) [m]	0,10
Fischschutz Rechen (nur WKA)	keine WKA keine WKA

LuxMaPro-ID	-
Maßnahmentyp	-
Maßnahmenbeschreibung	kein Maßnahmenbedarf

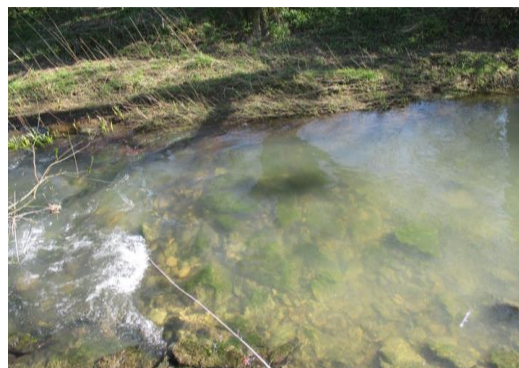
Foto: Detail

aufwärts	durchgängig (Klasse 1)
abwärts	durchgängig (Klasse 1)
Gesamtbewertung Fische	Klasse 1

Geschiebe	temporär/leicht eingeschränkt (Klasse 2)
Schwabstoffe	voll durchgängig (Kl. 1)
Morphodynamik	Standort teilweise beeinträchtigt (Klasse 3)
Gesamtbewertung Sedimente	2

Gesamtbewertung Durchgängigkeit: 2

Anmerkung	Nur hydromorphologische Einschränkungen
-----------	---
