Bauwerk (ID): 012_0444_QBW_01

Gewässer: Eisch

Identifikation und Lage

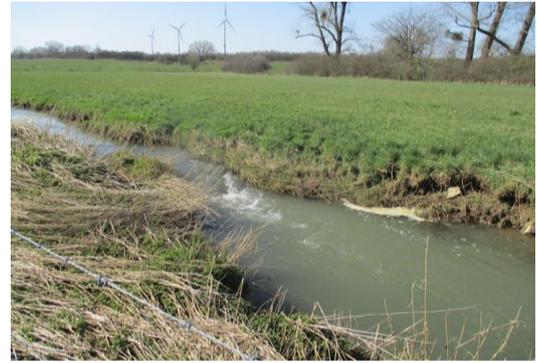
Foto: Übersicht

Bauwerkstyp	Raue Rampe
Funktion	Sohlsicherung
Funktion (sonstiges)	-
Material	Stein
Zustand	intakt
Fallhöhe [m]	0,20
Rückstau [m]	kein
Unterwasser-Tiefe [m]	ausreichend
Wanderweg-Tiefe (Minimum) [m]	0,10
Fischschutz Rechen (nur WKA)	keine WKA keine WKA

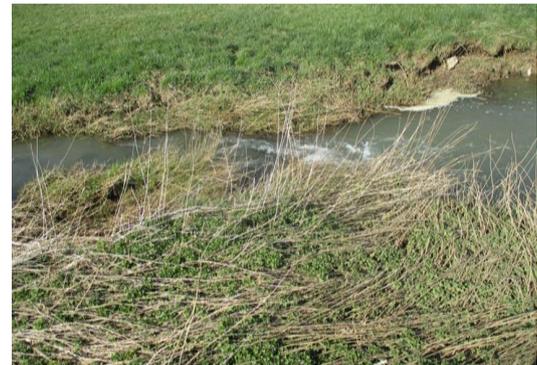
Foto: Detail

aufwärts	eingeschränkt durchgängig (Klasse 3)
abwärts	durchgängig (Klasse 1)
Gesamtbewertung Fische	Klasse 2

Geschiebe	voll durchgängig (Kl. 1)
Schwabstoffe	voll durchgängig (Kl. 1)
Morphodynamik	Standort teilweise beeinträchtigt (Klasse 3)
Gesamtbewertung Sedimente	2

LuxMaPro-ID	-
Maßnahmentyp	-
Maßnahmenbeschreibung	kein Maßnahmenbedarf
