Bauwerk (ID): 012_0450_QBW_01

Gewässer: Eisch

OWK: VI-10.1.a

Identifikation und Lage

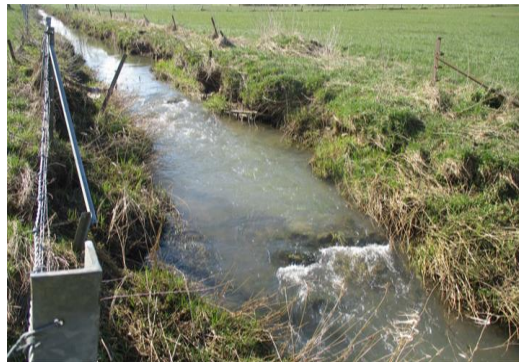
Foto: Übersicht

Bauwerkstyp	Raue Gleite
Funktion	Sonstiges
Funktion (sonstiges)	Keine Funktion erkennbar.
Material	Stein
Zustand	baufällig
Fallhöhe [m]	0,00
Rückstau [m]	<20 m
Unterwasser-Tiefe [m]	ausreichend
Wanderweg-Tiefe (Minimum) [m]	0,20
Fischschutz Rechen (nur WKA)	keine WKA keine WKA
