Bauwerk (ID): 012_0451_QBW_01

Gewässer: Eisch

OWK: VI-10.1.a

Identifikation und Lage

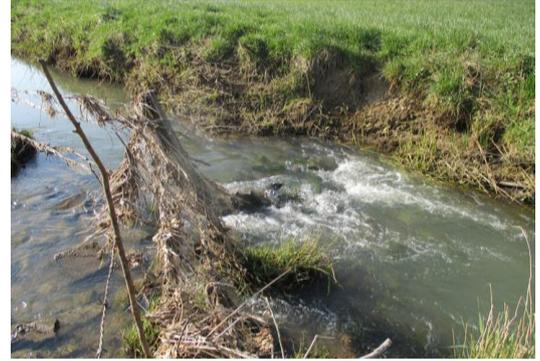
Foto: Übersicht

Bauwerkstyp	Stützschwelle
Funktion	Sonstiges
Funktion (sonstiges)	Viehtränke
Material	Stein
Zustand	intakt
Fallhöhe [m]	0,05
Rückstau [m]	<20 m
Unterwasser-Tiefe [m]	ausreichend
Wanderweg-Tiefe (Minimum) [m]	0,15
Fischschutz Rechen (nur WKA)	keine WKA keine WKA

LuxMaPro-ID	-
Maßnahmentyp	-
Maßnahmenbeschreibung	kein Maßnahmenbedarf

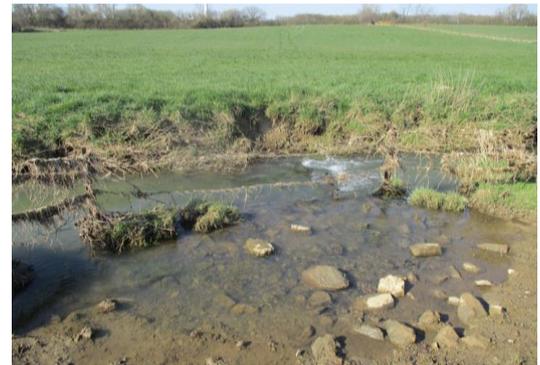
Foto: Detail

Geschiebe	temporär/leicht eingeschränkt (Klasse 2)
Schwabstoffe	voll durchgängig (Kl. 1)
Morphodynamik	Standort teilweise beeinträchtigt (Klasse 3)
Gesamtbewertung Sedimente	2

Gesamtbewertung Durchgängigkeit: 2

Anmerkung	Nur hydromorphologische Einschränkungen
-----------	---
