Bauwerk (ID): 012_0150_QBW_01

Gewässer: Eisch

OWK: VI-10.1.b

Identifikation und Lage

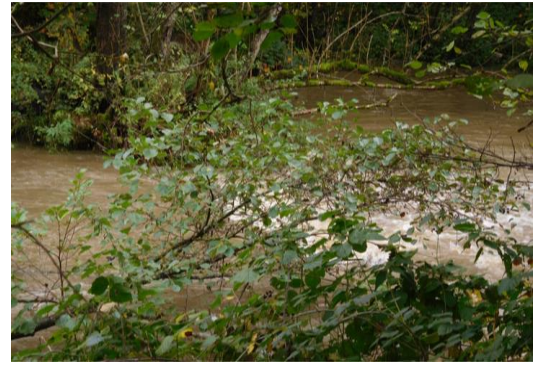
Foto: Übersicht

Bauwerkstyp	Raue Rampe
Funktion	Sohlsicherung
Funktion (sonstiges)	-
Material	Stein
Zustand	baufällig
Fallhöhe [m]	0,00
Rückstau [m]	kein
Unterwasser-Tiefe [m]	ausreichend
Wanderweg-Tiefe (Minimum) [m]	0,00
Fischschutz Rechen (nur WKA)	keine WKA keine WKA

aufwärts	durchgängig (Klasse 1)
abwärts	durchgängig (Klasse 1)
Gesamtbewertung Fische	Klasse 1

Geschiebe	voll durchgängig (Kl. 1)
Schwabstoffe	voll durchgängig (Kl. 1)
Morphodynamik	Bauwerksbereich beeinträchtigt (Klasse 2)
Gesamtbewertung Sedimente	1

Gesamtbewertung Durchgängigkeit: 1

LuxMaPro-ID	-
Maßnahmentyp	-
Maßnahmenbeschreibung	kein Maßnahmenbedarf
